FAQ常见问题解答

—— 应用工程师笔记

V1.0

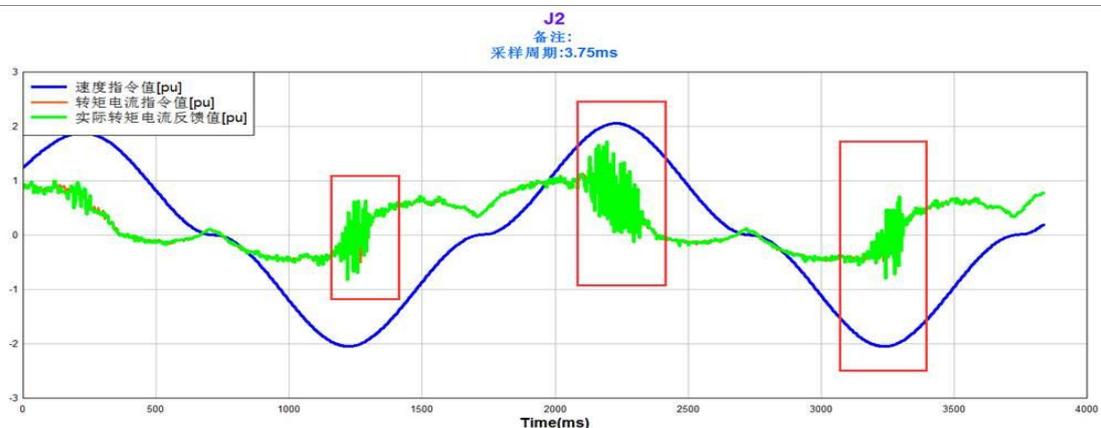
驱动器硬件过流图 1

机器人速度的动态参数从 80% 放到 100%，在其他参数一样的情况下，机器人 100% 速度运行，J2 驱动器报“驱动器硬件过流”，波形如下驱动器硬件过流图 1、驱动器硬件过流图 2：

有波形可知，J2 在高速时，电流环出现振荡，调整电流环积分时间常数，从 2000 改为 6000，机器人运行刚刚程序将近 1 小时，J2 没有再报“驱动器硬件过流”。调整后的波形如驱动器硬件过流图 3 所示。

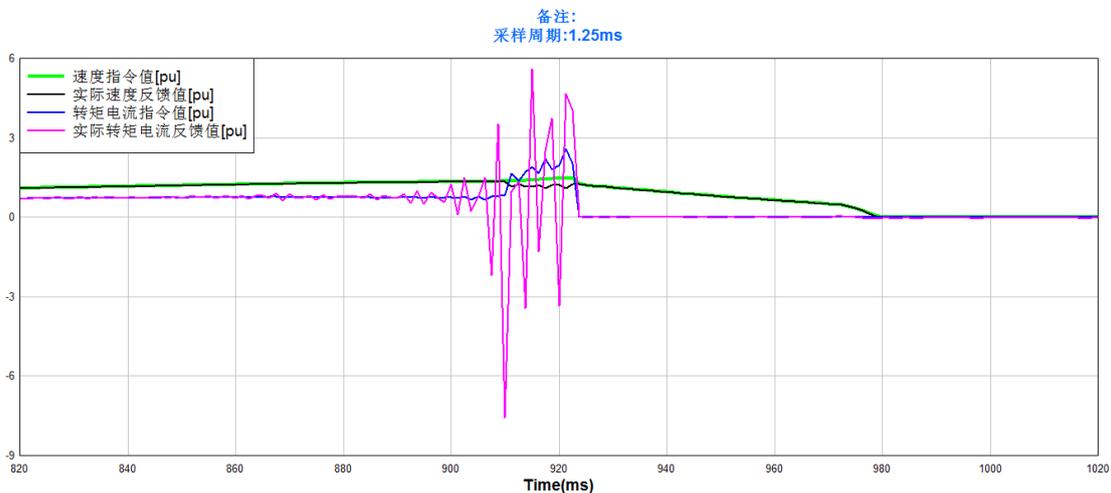
驱动器硬件过流图 1

抓取故障时速度和电流的波形，如下图“驱动器硬件过流图 1”。

从上图分析可以看出，驱动器在高速时，电流环波形出现了振荡，调整电流环参数，3700r/min 时，驱动器依然报“驱动器硬件过流”。检查驱动器电机参数，发现客户提供的线绕阻电阻、线绕阻电感、电机反电动势系数等参数与电机手册中查到的电机参数有所出入，按电机厂家手册参数输入后，电机转速可以跑到 5500r/min。由此判断，驱动器报“驱动器硬件过流”的原因是电机参数设置不合理。

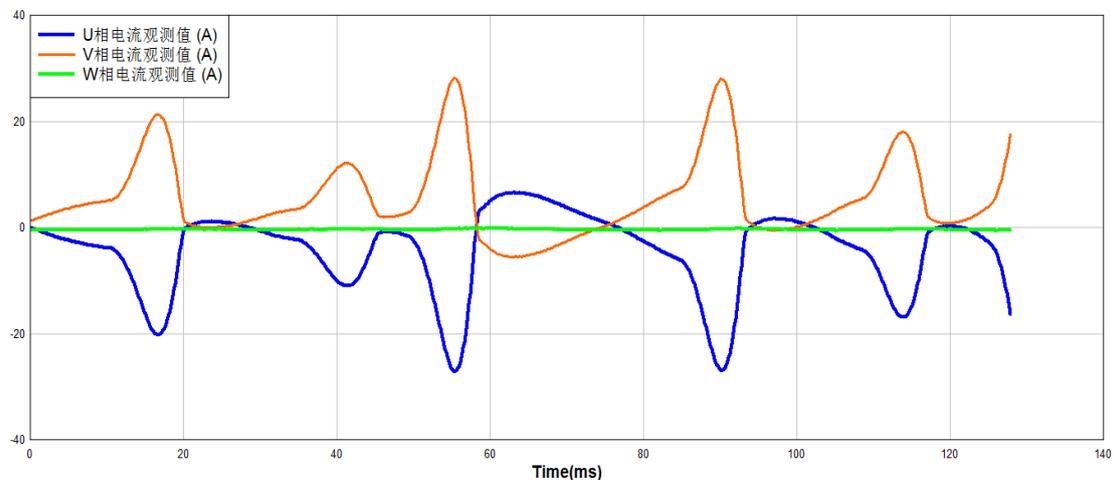
电压限幅位置跟随误差过大图 1

机器人运行一段时间，J2 驱动器报“电压限幅位置跟随误差过大”故障。抓取故障时的三相电流波形如电压限幅位置跟随误差过大图 1。

由图 4 可知，驱动器 W 相电流没输出，驱动器 U/V/W 输出缺相，导致驱动器报“电压限幅位置跟随误差过大”故障。例如驱动器内部驱动光耦 A316J 损坏，可导致驱动器 U/V/W 输出缺相。

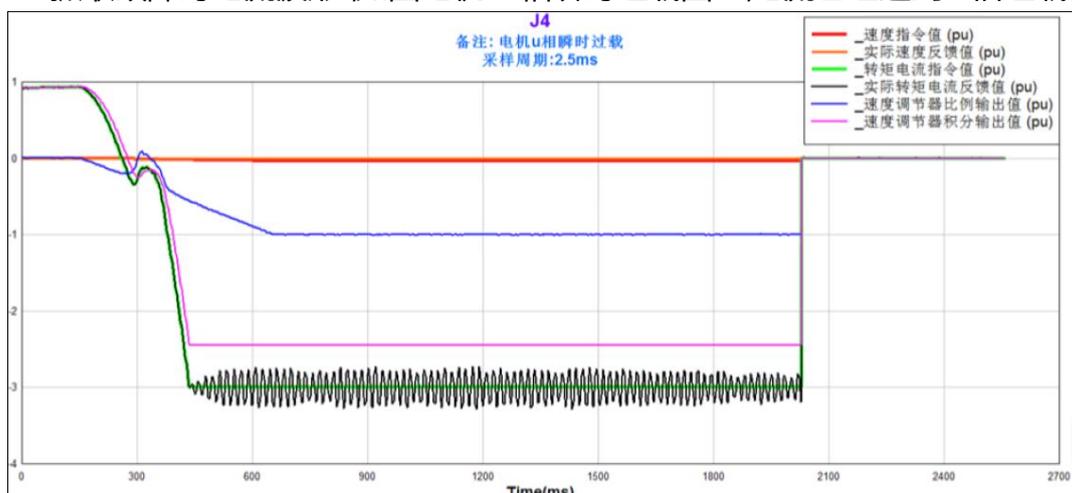
电机 V 相瞬时过载图 1

抓取故障时电流波形 如图电机 V 相瞬时过载图 1 电流已经达到 3 倍过载。

检查电机内部动力线接线，发现 V/W 两相相序接反，对调后问题解决。

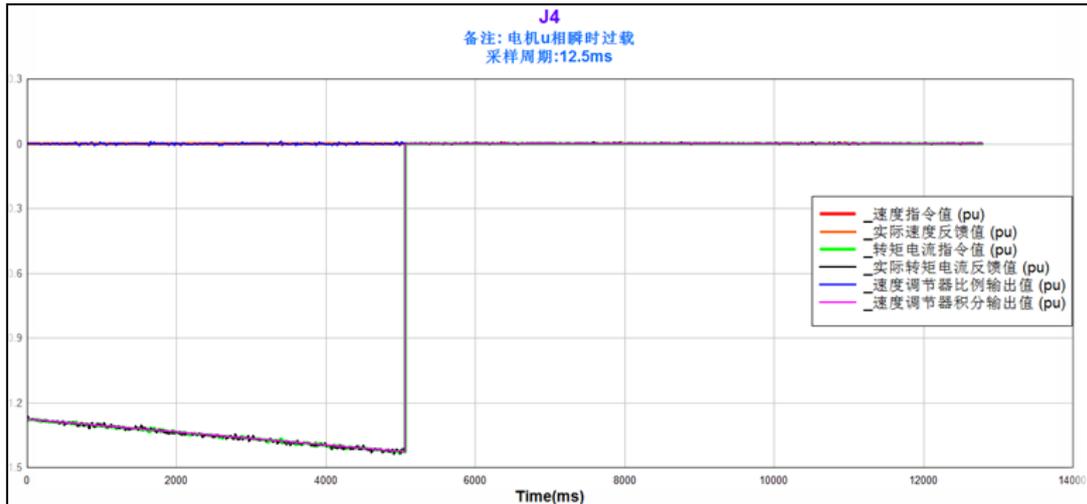
电机 V 相瞬时过载图 2

只给驱动器使能信号，一会，驱动器报“电机 V 相瞬时过载”，如图电机 V 相瞬时过载 2。电流值一直在往上增。

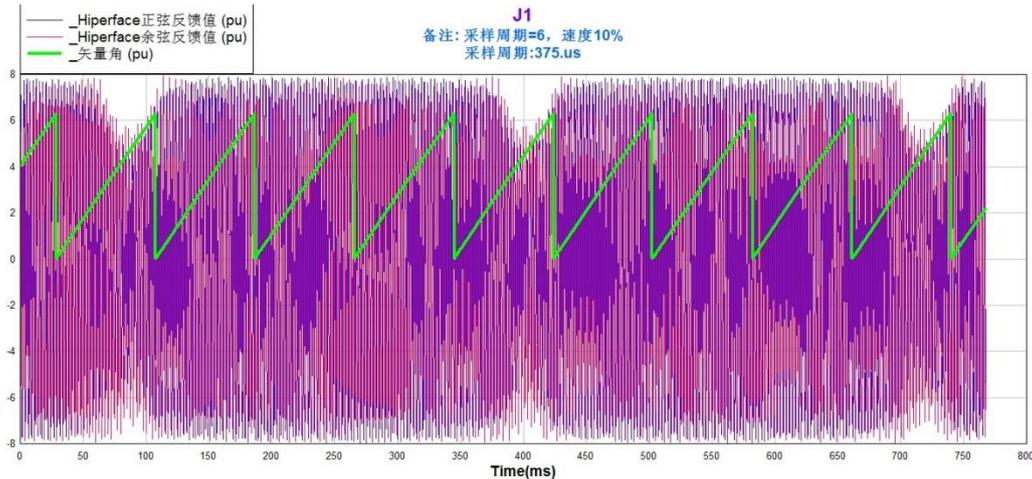
编码器数据异常图 1

机器人运行一段时间后报“编码器数据异常”，抓取编码器正余弦信号如编码器数据异常图 1。一段时间之后，机器人直接无法正常运行，一运行就报“编码器数据异常”。

从编码器数据异常图 1 可以看出,电机每旋转一圈,编码器反馈信号在一个固定区域会有明显的衰减现象。分析为编码器可能由于安装不当,使用过程中导致编码器受力,慢慢造成编码器坏道,最终导致编码器数据异常。正常 Hiperface 编码器的正余弦信号如编码器数据异常图 2。

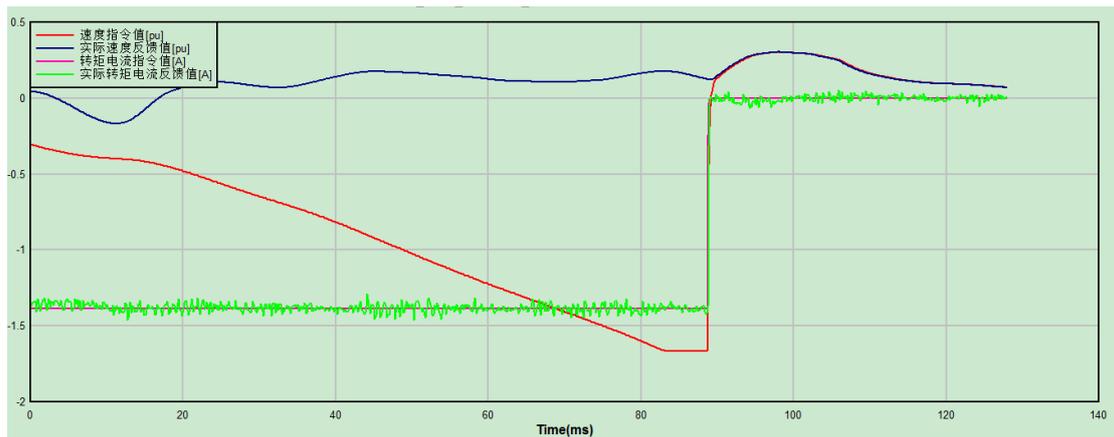
位置跟随误差过大图 1

由于碰撞，导致电机堵转，驱动器接受的位置指令值与实际位置反馈值偏差大于位置跟随误差过大阈值，超过位置跟随误差过大判定时间后，驱动器报“位置跟随误差过大”。

像这种电机运行时碰撞外围物体或堵转，导致驱动器报“位置跟随误差过大”的现象，其特点是：1.位置指令值和实际位置值偏差逐渐增大；2.速度指令值一直往上递增，实际速度反馈值在 0 速附近或与被撞物体同速；3.电流指令值和实际电流指令值出现限幅。如下位置跟随误差过大图 1（最大转矩和最大电流限制为 1 倍额定电流的波形）：

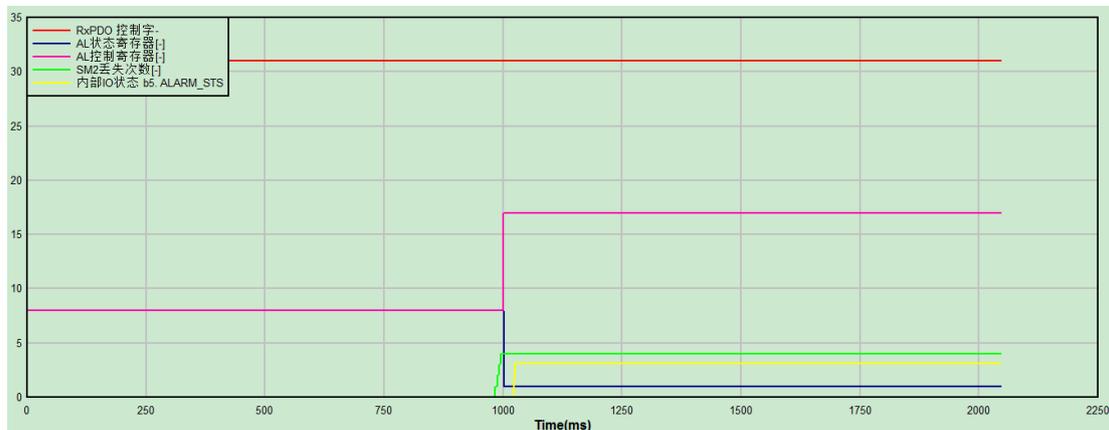
EtherCAT 总线指令非法图 1

机器人正常运行时，控制器突然黑屏一下，然后又恢复正常，驱动器报“EtherCAT 总线指令非法”。

从波形上看，驱动器此时处于使能状态，而此时 EtherCAT 状态机由 Operational 状态进入其他状态（根据 AL 状态寄存器和 AL 控制寄存器），导致驱动器报“EtherCAT 总线指令非法”。
